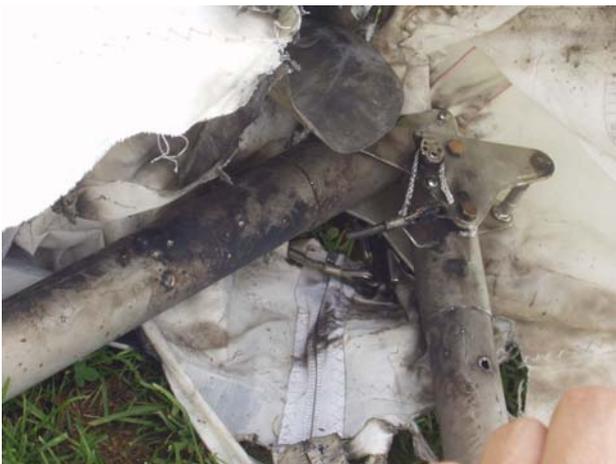
(左)図 1 2 : 焼損したノーズ付近。ワイヤー溶融時の発熱によってセールの一部が発火したと思われる。

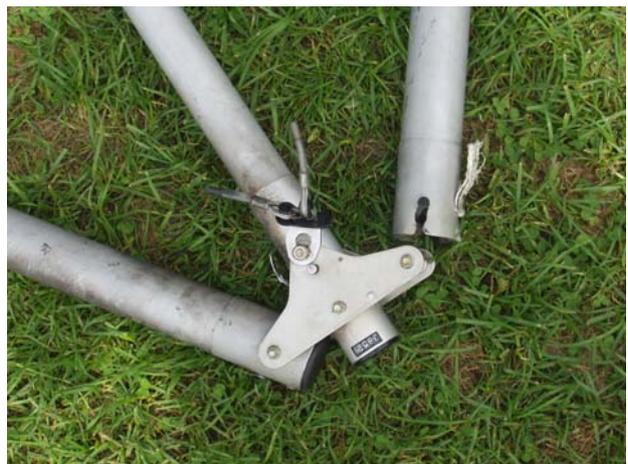
(右)図 1 3 : セールから取り出し、下面側より見る。右フロントスパーがブッシング部を残して脱落。

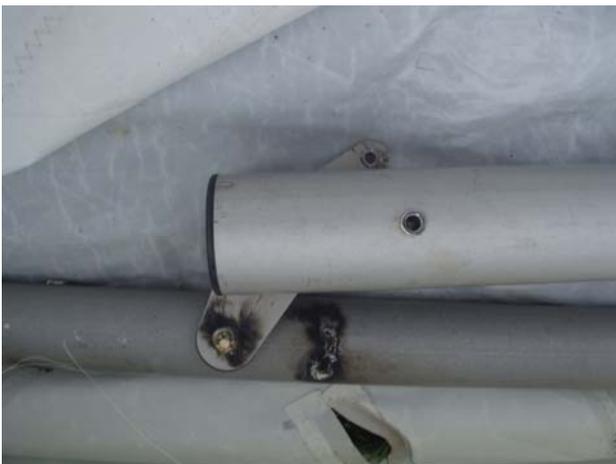
(左)図 1 4 : 右翼クロスバーとフロントスパーの接続部。上下のサイドワイヤー及びそれらをクロスバーに固定するボルトとナットが行方不明。この図では下方が前縁側となる。

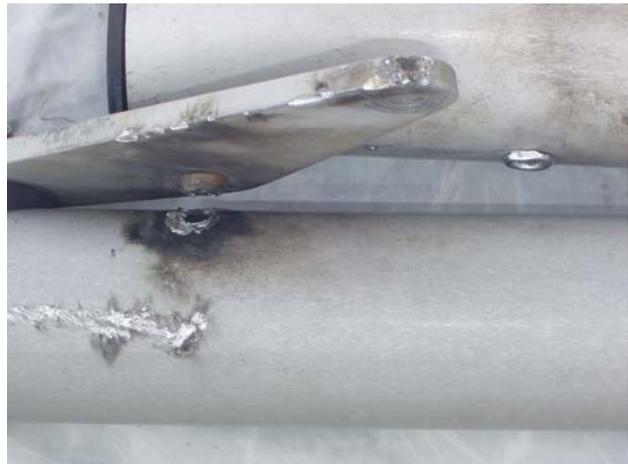
(右)図 1 5 : フロントスパーに見える溶融穴は、上記ボルト脱落によってクロスバー取り付けプレートがこのように回転し、クロスバー側のボルト頭の位置が前進してこの位置になったと思われる。

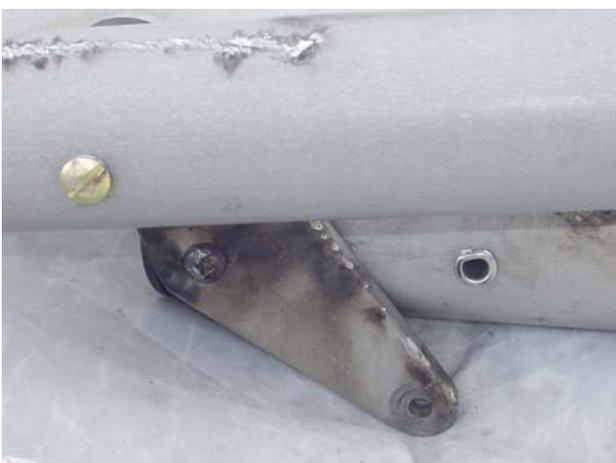
(左)図 1 6 : 同部位を下面側から見る。行方不明のボルト脱落によると思われるような損傷痕跡は無い。

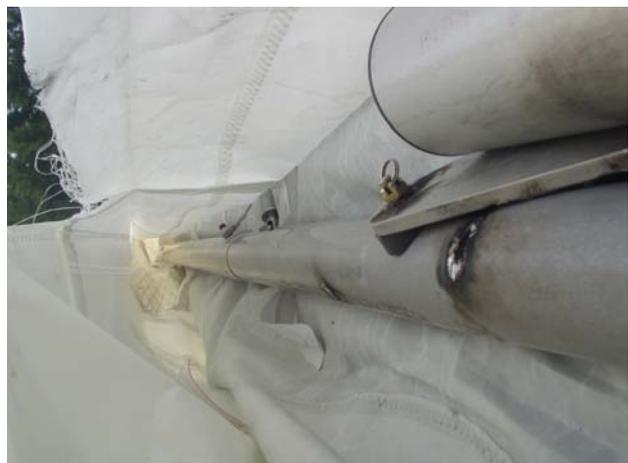
(右)図 1 7 : 同部位を前縁に沿って翼端方向へ見る。フロントスパー接続ナットのリングピンが見える。
