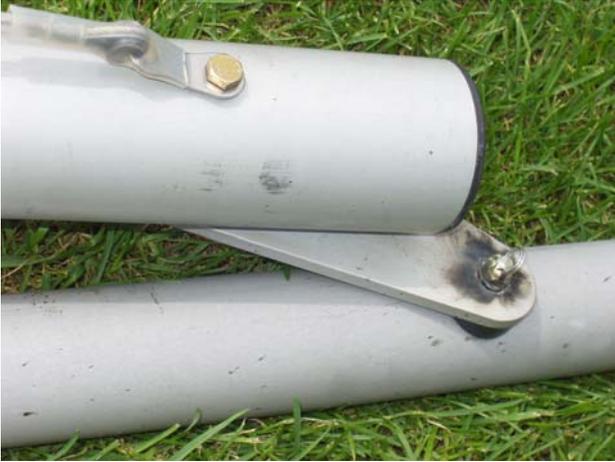
- (左)図 1 8 : 反対の左翼クロスバーとフロントスパーの接続部。左トップサイドワイヤーは損傷が無い。
 (右)図 1 9 : 同部位を下面側から見る。溶融切断した左ボトムサイドワイヤーのナットにリングピンが無いが、これは事故後にはずされていたものである。

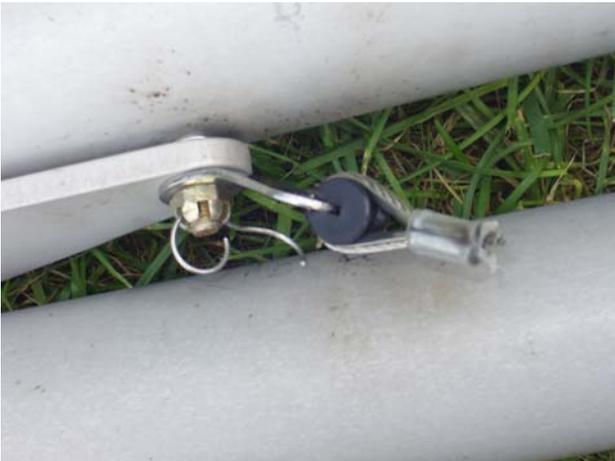
- (左)図 2 0 : 図 1 9 のナットに、取り外して保管されていたリングピンをつけた。変形しているが、自然に脱落する状態ではなかった。
 (右)図 2 1 : 同型機の右翼における状態。サイドワイヤー末端が下面セール出口補強部に接触するが、リングピンがセールなどに干渉する状態は確認されなかった。

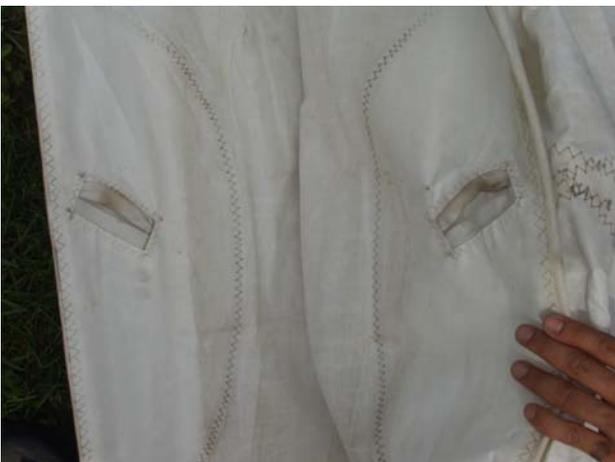
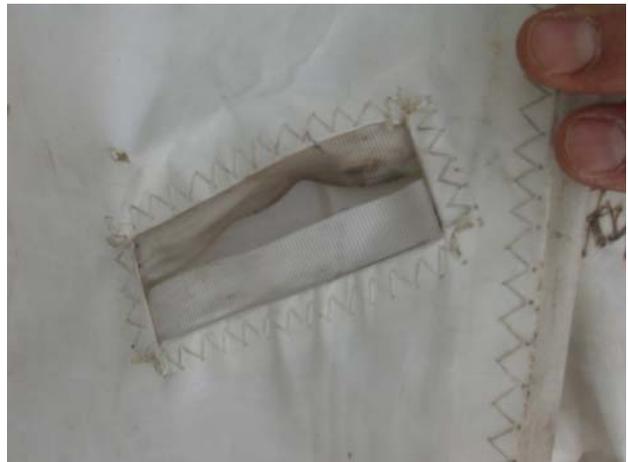
- (左)図 2 2 と(右)図 2 3 : 事故機のセールにおけるサイドワイヤー出口。図の上方、ノーズ側に向かって下面セール出口補強部にサイドワイヤー接触の痕跡はあるが、リングピン干渉の痕跡は無い。

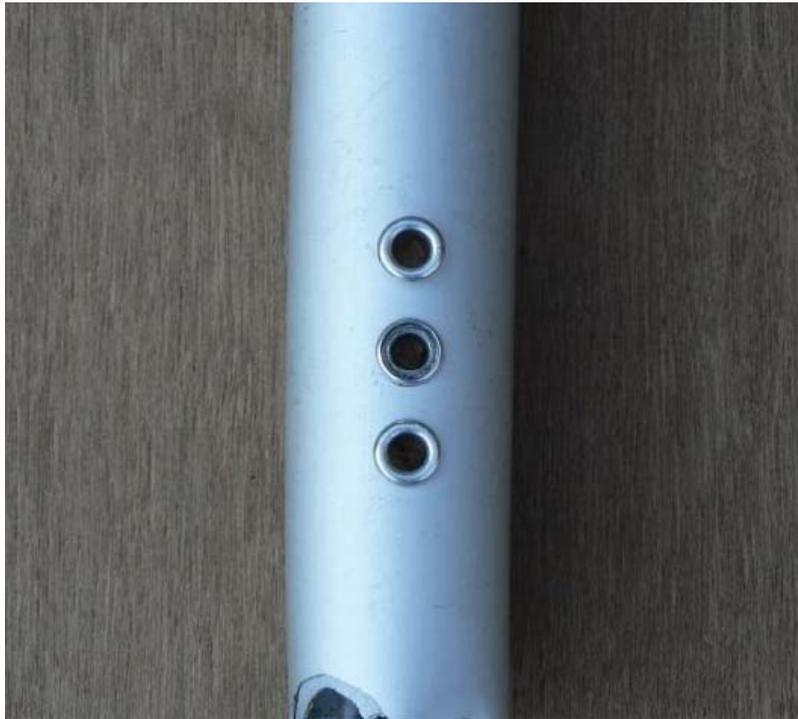
図 2 4 : トリム設定は、8 月 1 1 日に発見されたキール部品の、通常使用によると思われる痕跡から、3 段階の中位置であったと推測される。
