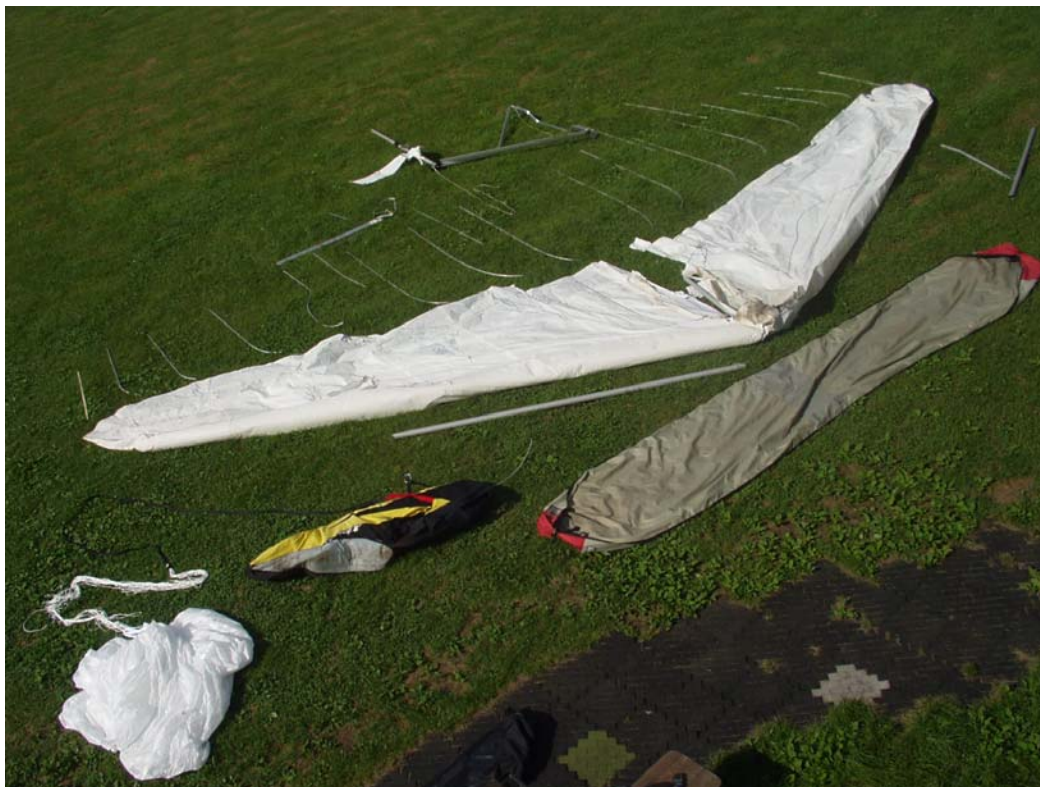
図4： 破損したハンググライダー本体と、特に損傷の無いハーネス及び事故現場で開傘状態で発見された緊急パラシュート。ハンググライダーの主要な骨組みの一部は、この画像では見えない。ハンググライダーのセールの中央部が大きく裂けている。その後方に、キングポストと、裂けたセールの一部が残っているキール後部に接続したコントロールバーを置いている。右翼端から4番目に見える、メーカー呼称5番バテン以外のバテンに大きな変形は認められない。

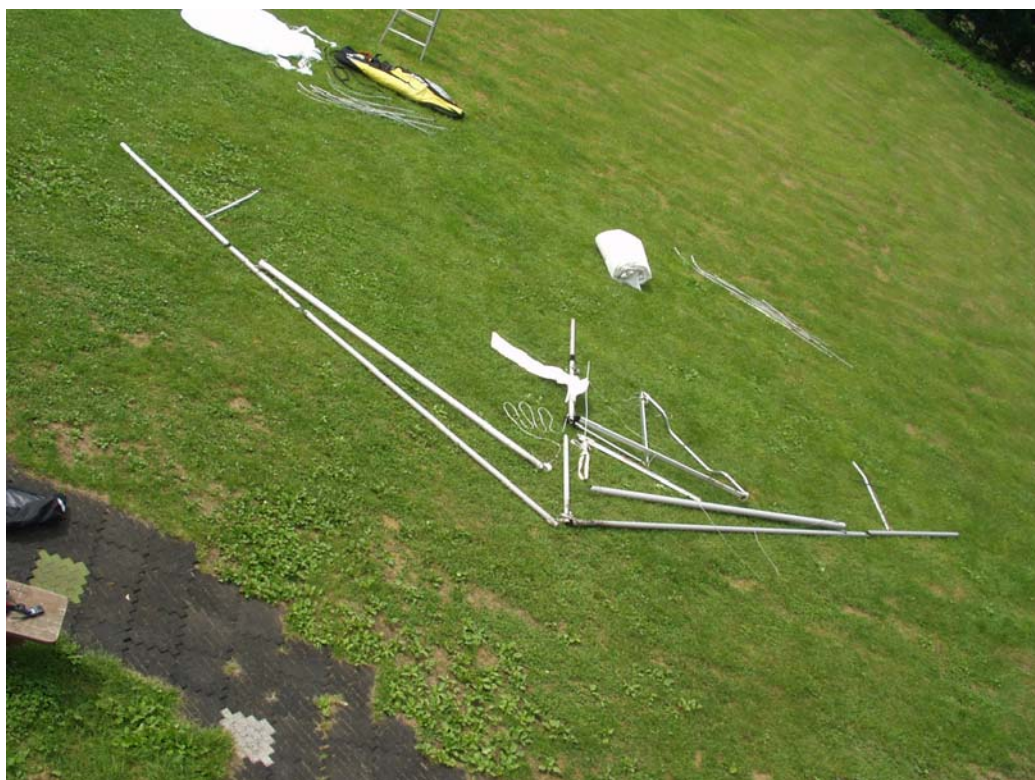
図5：骨組み。キール中央部は撮影時は行方不明。キングポストはコントロールバーの前に置いている。

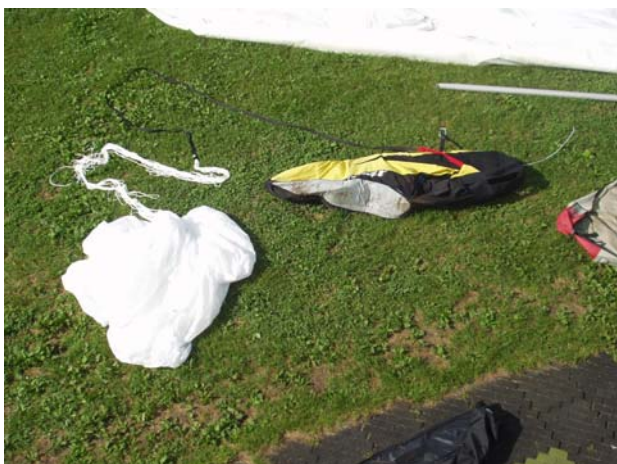
(左)図6：特に損傷の無いハーネス及び事故現場で開傘状態で発見された緊急パラシュート。

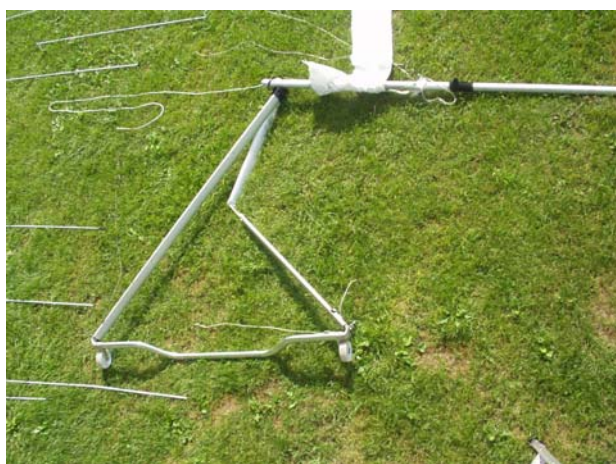
(右)図7：コントロールバーと、コントロールバー付け根から後方のキール

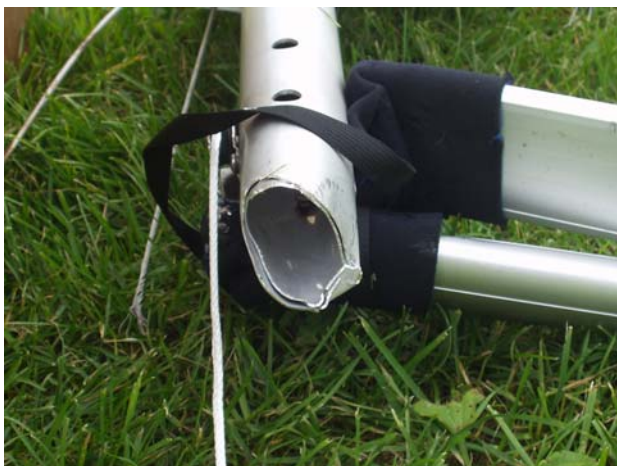
(左)図8：コントロールバー前方でキールが破断している。

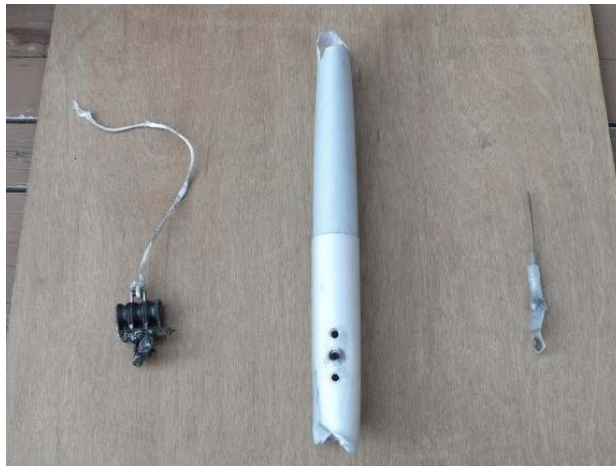
(右)図9：8月7日に発見されたワイヤー片と8月11日に発見されたキール中央部及びVG プーリー。

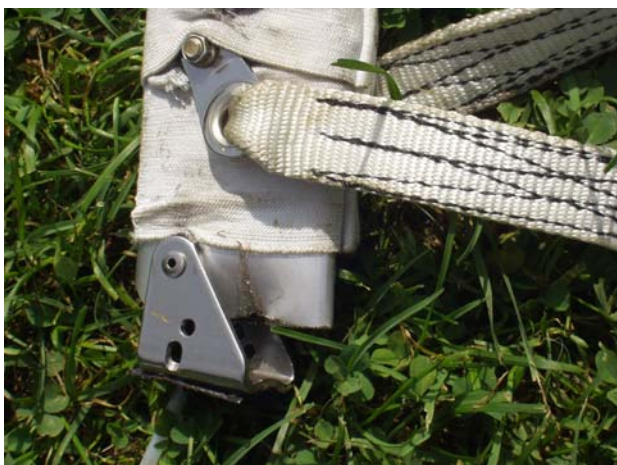
(左)図10：パイロットと共に発見されたキングポストの基部付近。キングポストをキールに接続するボルト及びナットは行方不明。スイングラインに大きな損傷は無い。

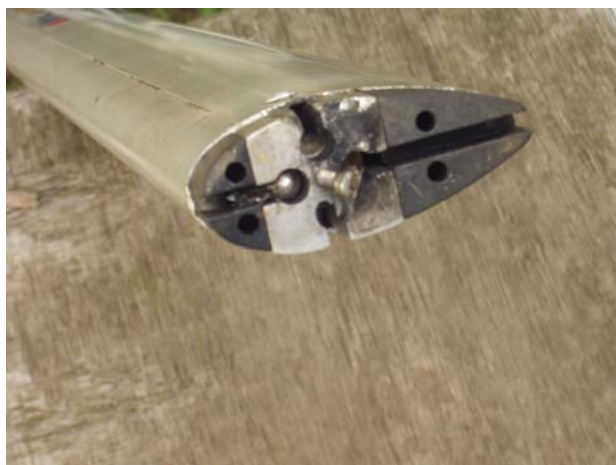
(右)図11：同キングポストの頂部。プラスチックカバーは脱落して行方不明。フロントワイヤーがボールスエジ部を残して溶融。アルミブロックに、他のワイヤーによると思われる焼損あり。
