セーフティノーツ

パラグライダー用ハーネス、Peak2 T-LOCK DHV GS-03-0348-07、Peak2 GET-UP DHV GS-03-0349-07 について

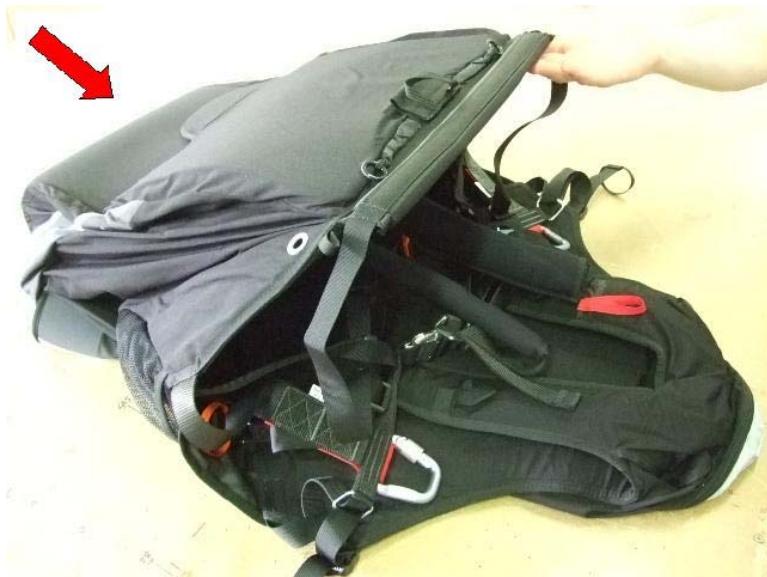
Woody Valley 式パラグライダー・ハーネス Peak で、取り扱い方によってはしわが発生する。これによりレキサン製の補強材がキンクし、エアーが適切に流入しないためエアーバッグが機能しなくなる恐れがある。Peak2 ハーネスの所有者およびパイロットはプロテクターのその部分のキンクを点検するよう喚起する。

プロテクターの補強部分にキンクがあったときは、レキサン製プレートを新しいU字形をした補強材と交換しなければならない。この補強材は所有者あるいは Woody Valley により装着することが可能である。
