セーフティノーツ

ハンググライダー Laminar 13 DHV 01-0303-95, Laminar 14 DHV 01-0304-95, Laminar 12 DHV 01-0317-97, Laminar 14 Easy DHV 01-0333-98, Laminar 16 Easy DHV 01-0348-99, Laminar 20 Easy -Bip DHV 01-0356-99, Laminar 12 Easy DHV 01-0378-02, Relax 16 DHV 01-0382-02, Relax 18 DHV 01-0401-04, Relax 14 DHV 01-0402-04, Orbiter 14 DHV 01-0412-05, Orbiter 16 DHV 01-0419-06, MastR-L DHV 01-0443-09, MastR-M DHV 01-0444-09, MastR-S DHV 01-0448-09

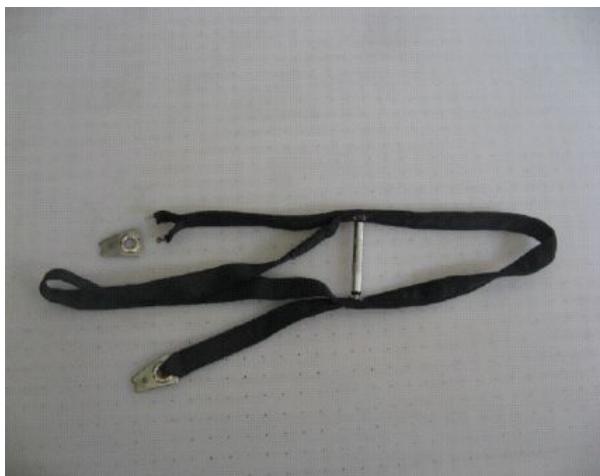
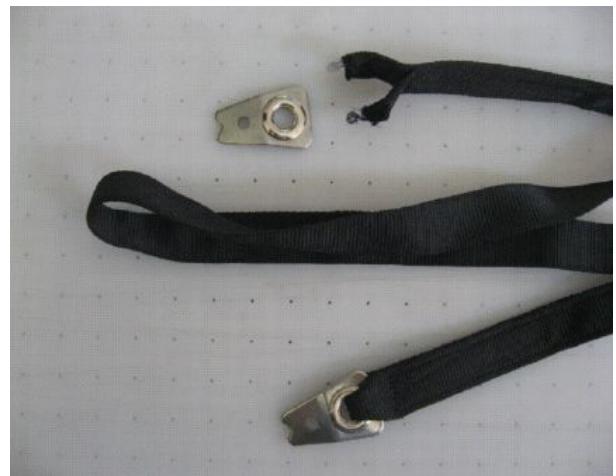
Icaro 2000 社製ハンググライダー（キングポスト付き）でメインのハングループ取付部が破損した。破損は、テープが通されているアイレット（eyelet）の鋭い端面に起因していた。破損は飛行中に起きたが、バックアップのハングループが瞬時に代わりとなつたためそれ以上の事件とはならなかつた。

この特有なアイレットは、Icaro 2000 社によって、その製品に 20 年間使用されてきた。これが最初の破損である。点検したところ、ごく稀に、アイレットが取付けられている個所に鋭い端面が存在しうることが判明した。Icaro 2000 社は、ただちにこの種のアイレットの使用を中止した。

製造番号が 8703 以下のキングポスト付きハンググライダーの所有者は、ハングループのアイレットについて鋭い端面があるかを点検しなければならない。欠陥のあるハングループは交換しなければならない。この点検は次回フライト前に実施しなければならない。ハングループは、Fly & More GmbH 社から手に入れることができる。
