セーフティノーツ

free*spee 式 2.0 スピードバーに関して

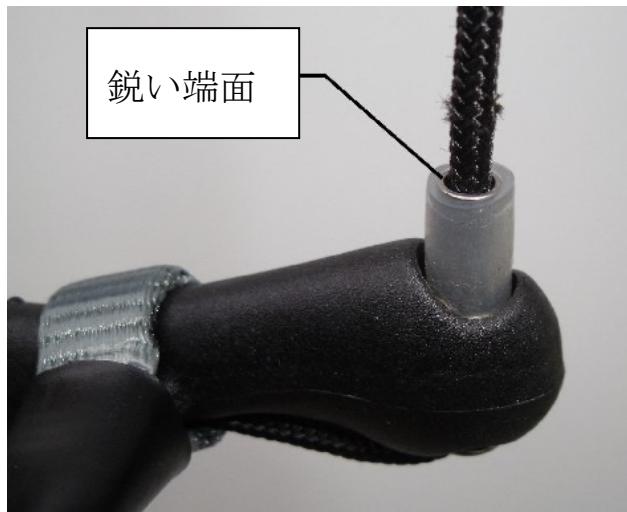
写真 1

この勧告は、モデル名が free*spee と呼ばれる、バーのアクセルラインとの結合部にステンレスのチャンネル使って製造されたおよそ 50 個のスピードバーに適用される（写真 1 参照）。このバージョンのスピードバーは free*spee GbR 社により 2009 年 10 月に、主に Tegelberg の Free Flight トレード・フェアにおいてのみ販売された。

スピードバーに取り付けられたステンレス製チャンネルに、製造後も鋭い端面が残っていた可能性がある。これがアクセルラインの摩耗を促進し、早い破損をもたらした。

free*spee GbR 社は、上記スピードバーを使用している全てのパイロットにアクセルラインの摩耗をチェックするよう勧告する。ラインが破損していた場合は、スピードバーを交換しなければならない。ステンレス製チャンネルに鋭い端面が存在していたときは、同様にスピードバーを交換しなければならない。

free*spee GbR 社は、全てのパイロットにこのモデルのスピードバーを他のものに交換することを勧告する。

free*spee GbR 社は、交換を無償で提供する。
