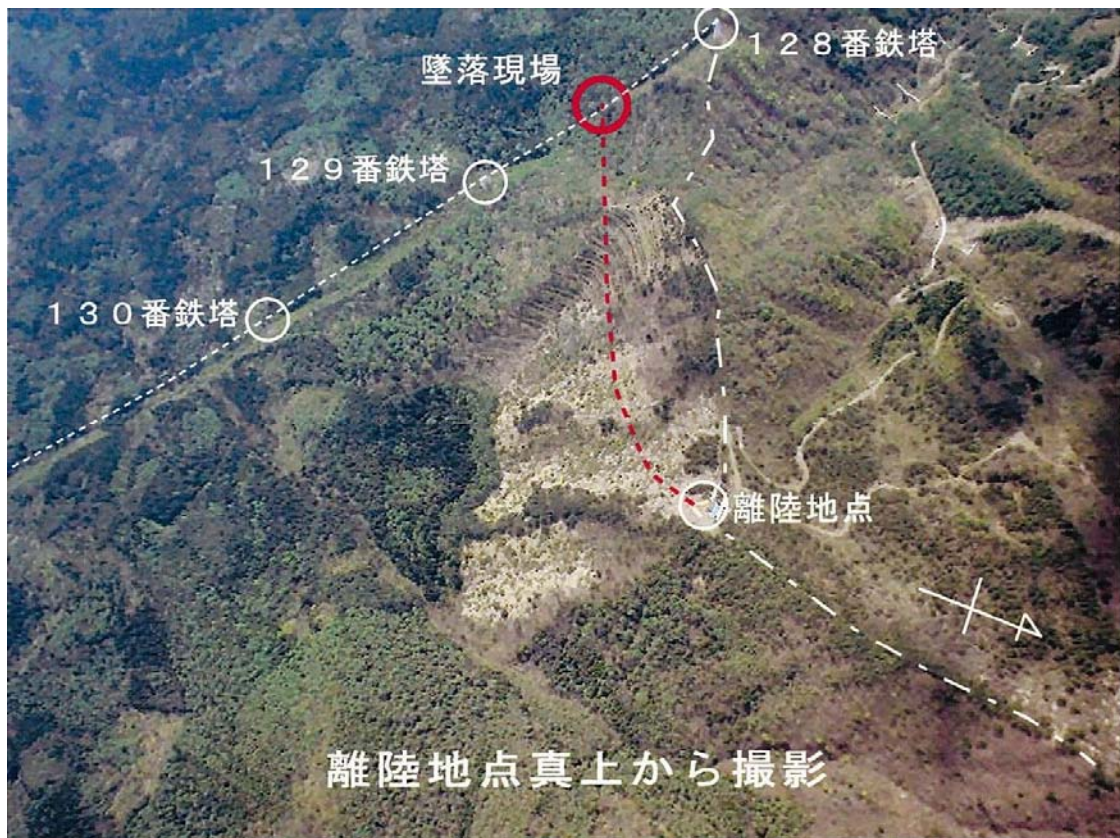
図2：同じく JHF へ提出の事故報告書に添付された、事故現場を上空から撮影した画像。画像の真上が西南西の方向となる。

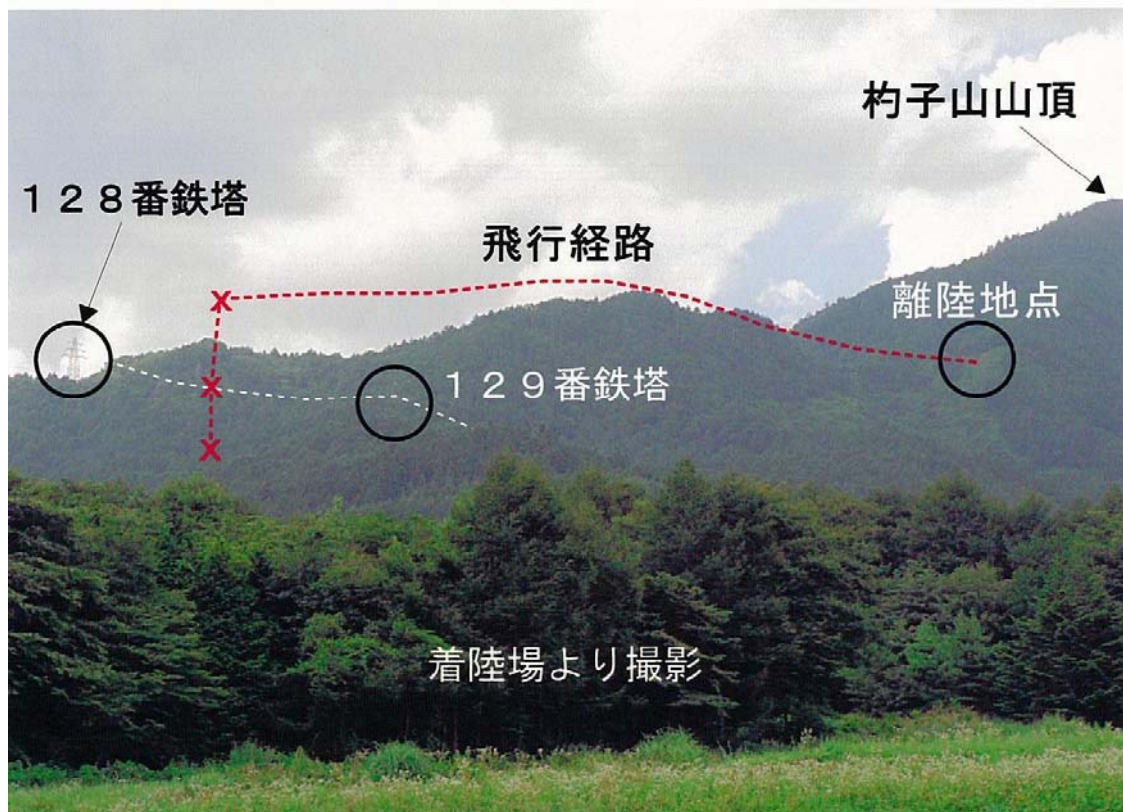
図3：同じく JHF へ提出の事故報告書に添付された、事故現場を着陸場から撮影した画像。図1および図2と同じく、赤点線で示された飛行経路は推定による。
